รายงานการวิจัย

การค้นหาอัตลักษณ์พุทธสถาปัตยกรรมเพื่อส่งเสริมการท่องเที่ยว
เชิงวัฒนธรรมในพื้นที่เทศบาลนครสงขลา จังหวัดสงขลา

The Search for Buddhist architectural identity to promote
cultural tourism in Songkhla Municipality, Songkhla
Province

คณะสถาปัตยกรรมศาสตร์
มหาวิทยาลัยเทคโนโลยีราชมงคลรังสิต

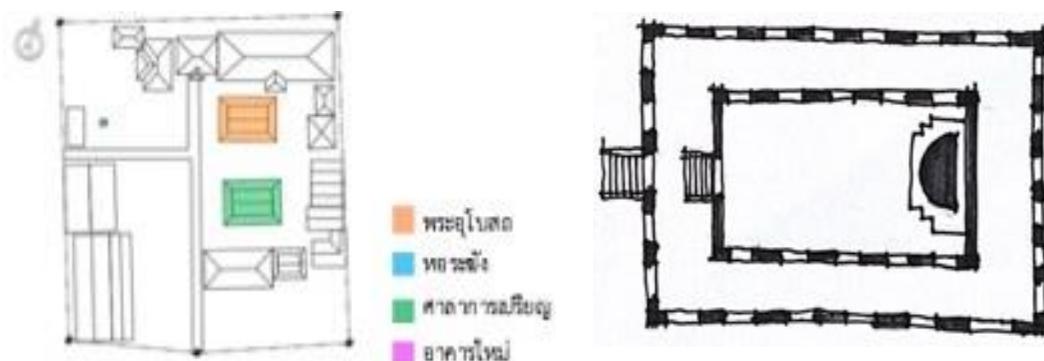
หันหน้าไปทางทิศตะวันตกเฉียงเหนือ พื้นที่วัดแบ่งเป็น 2 ส่วน คือ เขตสังฆาวาสที่ทำการพะเพงล้อมรอบ และมีเขตสังฆาวาสโอบล้อมเขตพุทธาวาสทางด้านข้างและด้านหลัง แผนผังภายในเขตพุทธาวาสแบบพระราชนิยม หันหน้าเข้าหาเส้นทางสัญจรตามแนวแกนทิศเหนือ-ใต้ และมีเจดีย์ยอดทองขนาดด้านหน้า 2 องค์ อาคารที่สำคัญ ได้แก่ โบสถ์ วิหาร ศาลาการเปรียญ เจดีย์ และหอระฆัง

ภาพที่ 4.1: ผังบริเวณวัดและผังพระอุโบสถ
ที่มา: ผู้วิจัย (ณัฐนีกรณ์ น้อยเสี้ยม, 2563)

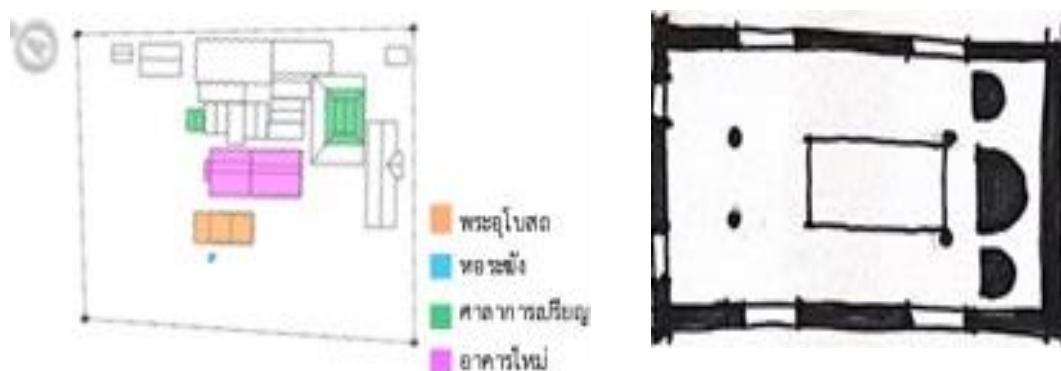
หันหน้าไปทางทิศตะวันตกเฉียงเหนือ มีเขตสังฆาวาสโอบล้อมเขตพุทธาวาสทางด้านข้างและด้านหลัง แผนผังภายในเขตพุทธาวาสแบบพระราชนิยม หันหน้าเข้าหาเส้นทางสัญจรตามแนวแกนทิศเหนือ-ใต้ อาคารที่สำคัญ ได้แก่ โบสถ์ วิหาร ศาลาการเปรียญ และหอระฆัง

ภาพที่ 4.4: ผังบริเวณวัดและผังพระอุโบสถ

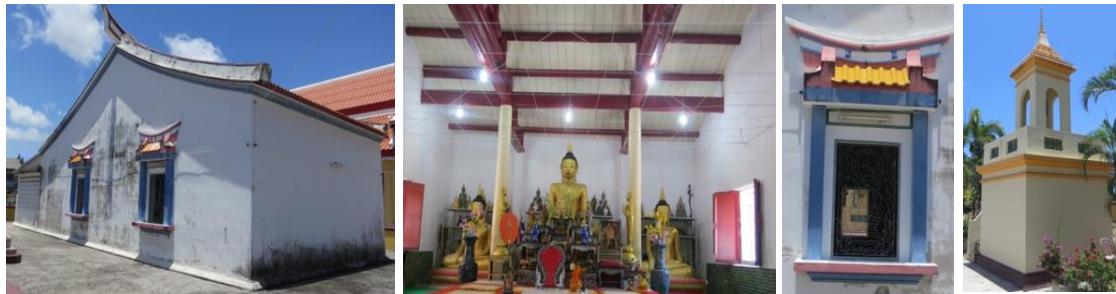
พระอุโบสถ ผังอาคารรูปแบบสี่เหลี่ยมผืนผ้า พื้นที่อาคารประกอบด้วยพื้นที่ส่วนที่เป็นลานโดยรอบ เจาะช่องทางเข้า-ออก ทางด้านหลังคือทางเดินที่ต้องผ่านกลางเพียงประตูเดียว และช่องหน้าต่างด้านยาวด้านละ 2 ช่อง รูปทรงหลังคามีลักษณะหลังคาเหมือนศาลาเจ้าเงิน ลาดลายและองค์ประกอบหลังคา เช่นเดียวกับสถาปัตยกรรมจีน ภายในพระอุโบสถผนังก่ออิฐฉาบปูน ไม่มีจิตกรรมภายในพระอุโบสถ

ภาพที่ 4.5: พระอุโบสถและหอระฆัง
ที่มา: ผู้วิจัย (ณัฐนีกรณ์ น้อยเสี้ยม, 2563)

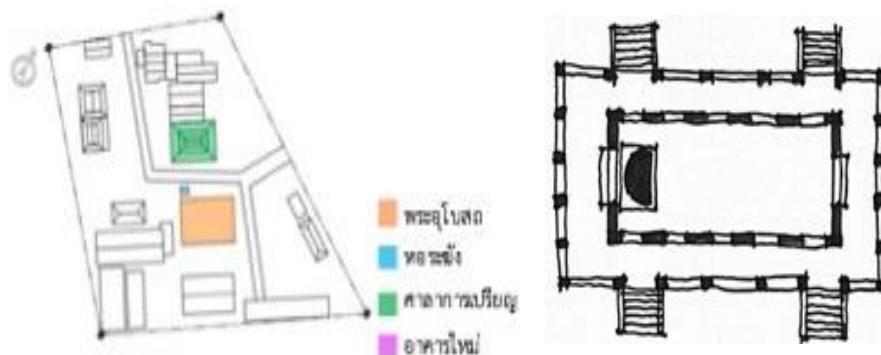
หันหน้าไปทางทิศตะวันออกเฉียงเหนือ แผนผังภายใต้เขตพุทธavaสแบบพระราชนิยม หันหน้าเข้าหาเส้นทางสัญจรตามแนวแกนทิศเหนือ-ใต้ อาคารที่สำคัญได้แก่ โบสถ์ ศาลาการเปรียญ และหอระฆัง

ภาพที่ 4.6: ผังบริเวณวัดและผังพระอุโบสถ
ที่มา: ผู้วิจัย (ณัฐนีกรณ์ น้อยเสี้ยม, 2563)

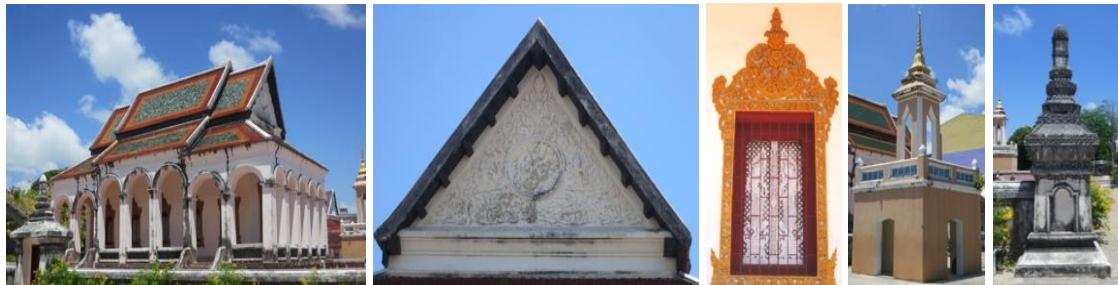
พระอุโบสถ ผังอาคารรูปแบบสี่เหลี่ยมผืนผ้า พื้นที่อาคารประกอบด้วยพื้นที่ส่วนที่เป็นมุขระเบียงด้านหน้าและด้านหลัง เชื่อมต่อกับส่วนแนวระเบียงด้านซ้ายและขวา เจาะช่องทางเข้า-ออกทางด้านสกัดด้านหน้าตรงกลางเพียงประตูเดียว และช่องหน้าต่างด้านยาวด้านละ 5 ช่อง ที่มุขระเบียงทำทางขึ้น-ลงด้านข้าง รูปทรงหลังคามีลักษณะซ้อนกัน 2 ชั้น เครื่องทรงหลังคาแบบพระราชนิยมสมัยรัชกาลที่ 3 ประเพณี ลวดลายหน้าบันพระอุโบสถหน้าจั่วมีลักษณะคล้ายลายพรณพุกษา

ภาพที่ 4.7: พระอุโบสถและหอระฆัง
ที่มา: ผู้วิจัย (ณัฐนีกรณ์ น้อยเสี้ยม, 2563)

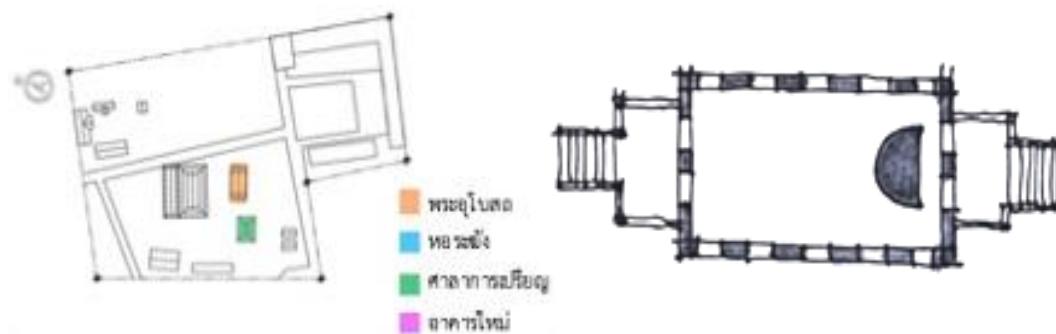
หันหน้าไปทางทิศตะวันออกเฉียงเหนือ แผนผังภายในเขตพุทธาวาสแบบพระราชนิยม หันหน้าเข้าหาเส้นทางสัญจรตามแนวแกนทิศเหนือ-ใต้ อาคารที่สำคัญได้แก่ โบสถ์ ศาลาการเปรียญ และหอระฆัง

ภาพที่ 4.8: ผังบริเวณวัดและผังพระอุโบสถ
ที่มา: ผู้วิจัย (ณัฐนีกรณ์ น้อยเสี้ยม, 2563)

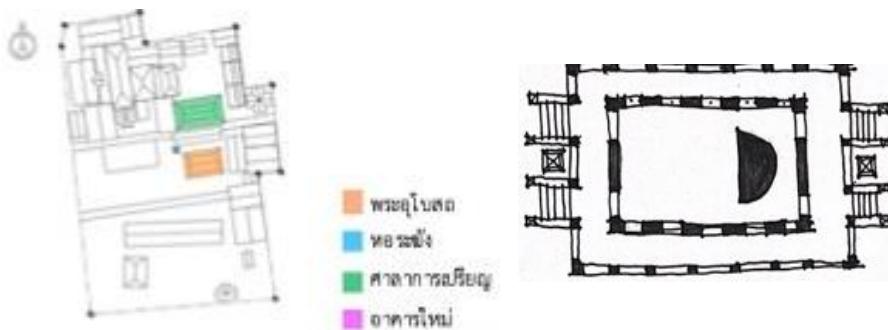
หันหน้าไปทางทิศตะวันตกเฉียงเหนือ พื้นที่วัดแบ่งเป็น 2 ส่วน คือ เขตสังฆารามที่ทำการพะง ล้อมรอบ และมีเขตสังฆารามสถาปัตยกรรมแบบพุทธราวาสทางด้านข้างและด้านหลัง แผนผังภายในเขตพุทธราวาสแบบพระราชนิยม หันหน้าเข้าหาเส้นทางสัญจรตามแนวแกนทิศตะวันออก-ตก อาคารที่สำคัญ ได้แก่ โบสถ์ ศาลาการเปรียญ และหอระฆัง

ภาพที่ 4.10: ผังบริเวณวัดและผังพระอุโบสถ
ที่มา: ผู้วิจัย (ณัฐนีกรณ์ น้อยเสียง, 2563)

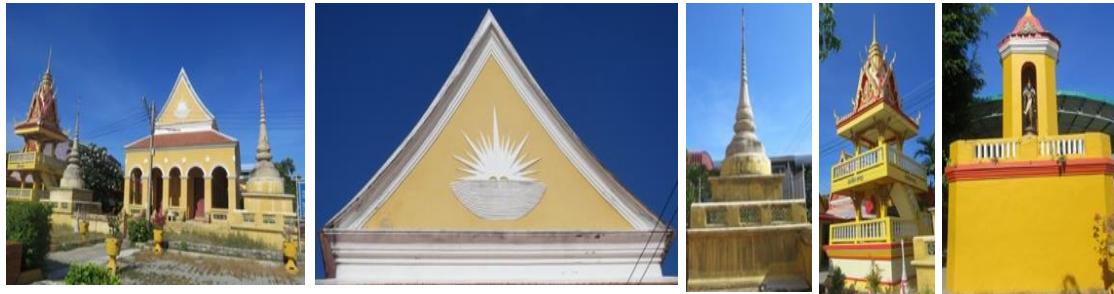
ด้านหน้า รูปทรงหลังคามีลักษณะซ้อนกัน 2 ชั้น เครื่องทรงหลังคแบบพระราชนิยม รัชกาลที่ 3 ลาดลายหน้าบันพระอุโบสถหน้าจั่วปุนปั้นรูปพระอาทิตย์ทรงกลด

ภาพที่ 4.11: พระอุโบสถและหอระฆัง
ที่มา: ผู้วิจัย (ณัฐนีกรรณ์ น้อยเสงี่ยม, 2563)

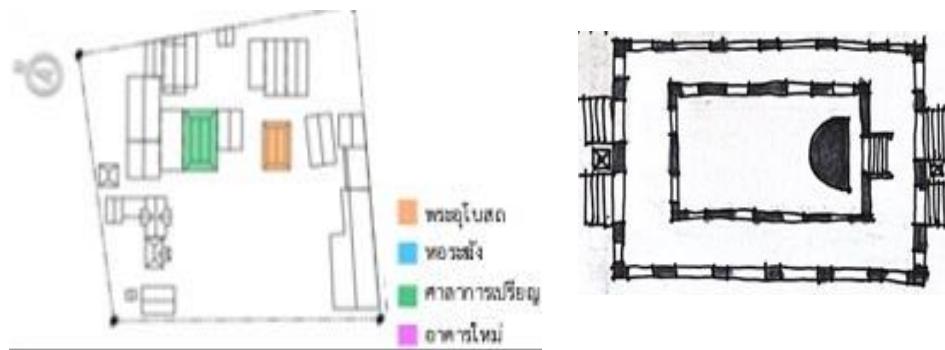
หันหน้าไปทางทิศตะวันออก พื้นที่วัดแบ่งเป็น 2 ส่วน คือ เขตสังฆาวาสที่ทำการพัฒนาและครอบคลุม และมีเขตสังฆาวาสโอบล้อมเขตพุทธาวาสทางด้านข้างและด้านหลัง แผนผังภายใต้เขตพุทธาวาสแบบพระราชนิยม หันหน้าเข้าหาเส้นทางสัญจรตามแนวแกนทิศตะวันออก-ตก อาคารที่สำคัญได้แก่ โบสถ์ ศาลาการเปรียญ และหอระฆัง

ภาพที่ 4.12: ผังบริเวณวัดและผังพระอุโบสถ
ที่มา: ผู้วิจัย (ณัฐนีกรรณ์ น้อยเสงี่ยม, 2563)

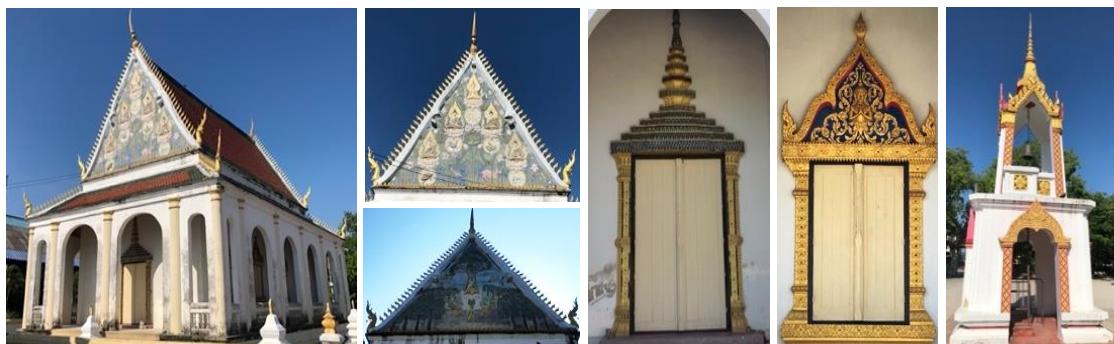
ลวดลายพรรณพุกษา โดยมีปูนปั้นเทพพนมทรงกลางซุ้ม ที่มุขระเบียงทำทางขึ้น-ลงด้านหน้า รูปทรงหลังคามีลักษณะซ้อนกัน 2 ชั้น เครื่องทรงหลังคาแบบพระราชนิยม รัชกาลที่ 3 ลวดลายหน้าบันด้านหน้าพระอุโบสถหน้าจ่าวปูนปั้นพระพุทธเจ้าทรงเครื่องกษัตริย์ ประทับบนดอกบัวบาน โถน มีพระสาวกทั้ง 4 ประทับบนดอกบัวพันน้ำ ดังภาพประศนารธรรม ลวดลายหน้าบันด้านหลังพระอุโบสถหน้าจ่าวเขียนสีพุทธรัตน์ต่อนพระพุทธเจ้าทรงสั่งสอนพระสาวกทั้ง 5 ประดับตกแต่งหลังคาด้วยช่อฟ้าใบระกา ทางหลัง

ภาพที่ 4.13: พระอุโบสถและหอระฆัง
ที่มา: ผู้วิจัย (ณัฐนีกรรณ์ น้อยเสียง, 2563)

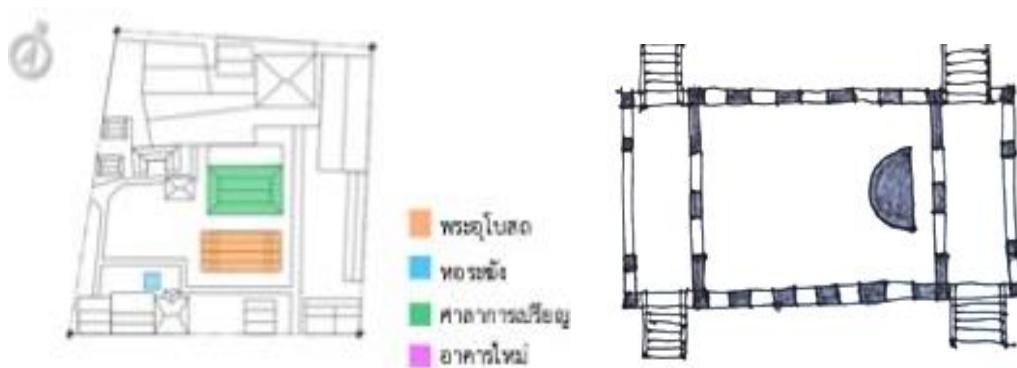
ทันหน้าไปทางทิศตะวันตกเฉียงเหนือ แผ่นผังภายใต้เขตพุทธาวاسแบบพระราชนิยม ทันหน้าเข้าหาเส้นทางสัญจรตามแนวแกนทิศตะวันออก-ตก อาคารที่สำคัญได้แก่ โบสถ์ ศาลาการเปรียญ และหอระฆัง

ภาพที่ 4.14: ผังบริเวณวัดและผังพระอุโบสถ
ที่มา: ผู้วิจัย (ณัฐนีกรรณ์ น้อยเสียง, 2563)

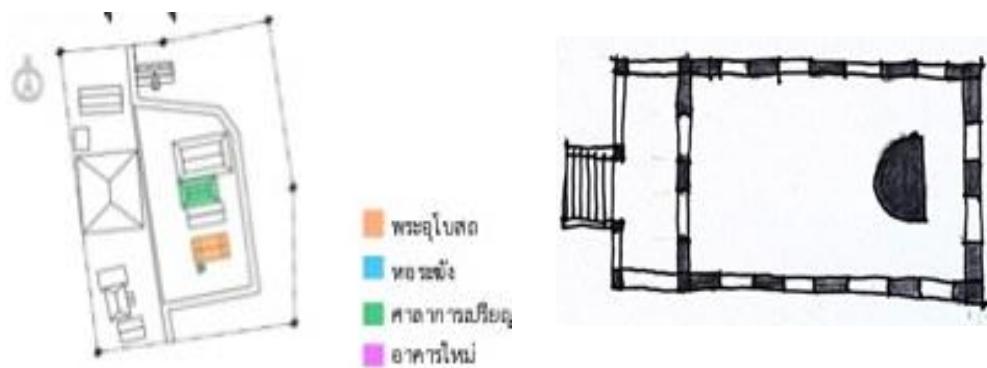
หันหน้าไปทางทิศตะวันตกเฉียงใต้ แผนผังภายในเขตพุทธาวาสแบบพระราชนิยม หันหน้าเข้าหาเส้นทางสัญจรตามแนวแกนทิศตะวันออก-ตก อาคารที่สำคัญ ได้แก่ โบสถ์ ศาลาการเปรียญ และหอระฆัง

ภาพที่ 4.16: ผังบริเวณวัดและผังพระอุโบสถ
ที่มา: ผู้วิจัย (ณัฐนีกรรณ์ น้อยเสงี่ยม, 2563)

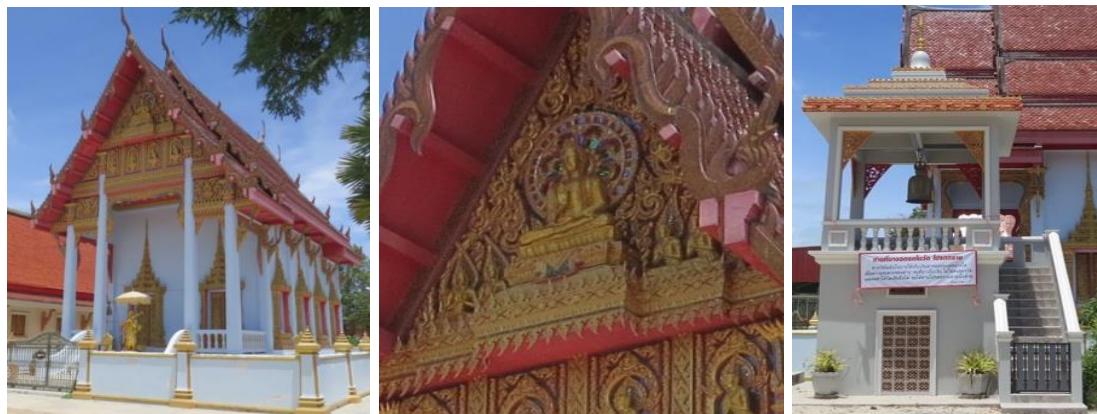
พระอุโบสถ ผังอาคารรูปแบบสี่เหลี่ยมผืนผ้า พื้นที่อาคารประกอบด้วยพื้นที่ส่วนที่เป็นมุขระเบียงด้านหน้าและด้านหลัง เจาะช่องทางเข้า-ออก ทางด้านสกัดด้านหน้า 2 ประตู และช่องหน้าต่างด้านยาวด้านละ 5 ช่อง ที่มุขระเบียงทำทางขึ้น-ลงด้านข้าง รูปทรงหลังคามีลักษณะซ้อนกัน 2 ชั้น เครื่องทรงหลังคางบแบบไทยประเพณี โดยมีช่อฟ้า ใบระกา หางทรงส์ เป็นองค์ประกอบ ลาดลายหน้าบันพระอุโบสถหน้าจั่วมีรูปปูนปั้นพุทธเจ้าปิดทองประดิษฐานบนฐานบัว

ภาพที่ 4.17: พระอุโบสถและหอระฆัง
ที่มา: ผู้วิจัย (ณัฐนีกรรณ์ น้อยเสี้ยม, 2563)

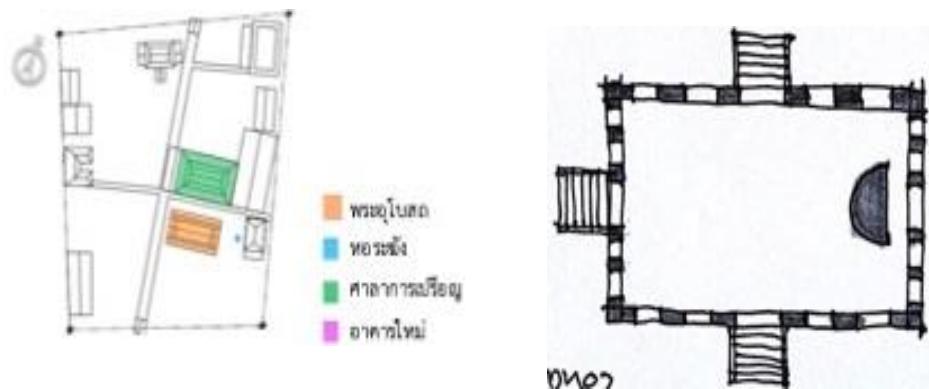
หันหน้าไปทางทิศตะวันตก แผนผังภายในเขตพุทธาวาสแบบพระราชนิยม หันหน้าเข้าหาเส้นทางสัญจรตามแนวแกนทิศตะวันออก-ตก อาคารที่สำคัญ ได้แก่ โบสถ์ ศาลาการเปรียญ เจดีย์ทองและหอระฆัง

ภาพที่ 4.18: ผังบริเวณวัดและผังพระอุโบสถ
ที่มา: ผู้วิจัย (ณัฐนีกรรณ์ น้อยเสี้ยม, 2563)

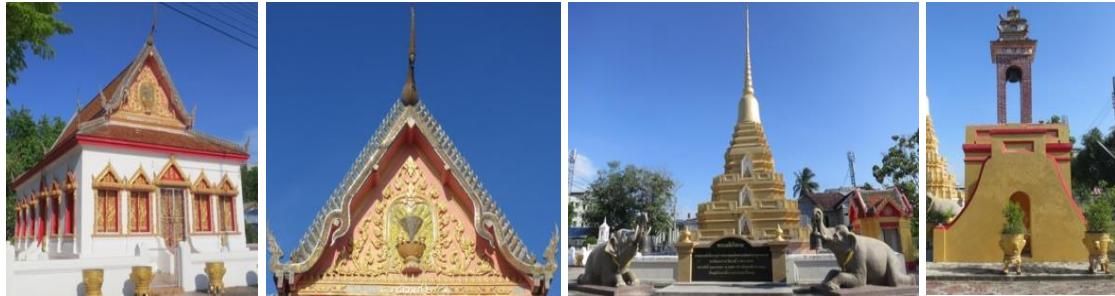
พระอุโบสถ ผังอาคารรูปแบบสี่เหลี่ยมผืนผ้า เจาะช่องทางเข้า-ออก ทางด้านตกด้านหน้า ประตูเดียว และช่องประตูด้านข้างด้านละ 1 ประตู พร้อมเจาะช่องหน้าต่าง 2 ช่องด้านหน้า และช่องหน้าต่างด้านyawด้านละ 5 ช่อง รูปทรงหลังคามีลักษณะซ้อนกัน 2 ชั้น เครื่องทรงหลังคาแบบไทยประเพณี โดยมีช่อฟ้า ใบระกา หางหงส์ เป็นองค์ประกอบ ลวดลายหน้าบันพระอุโบสถหน้าจั่วมีปุ่นปั้นรูปเพชรวางแผนพาน

ภาพที่ 4.19: พระอุโบสถและหอระฆัง
ที่มา: ผู้จัด (ณัฐนีกรรณ์ น้อยเสี้ยม, 2563)

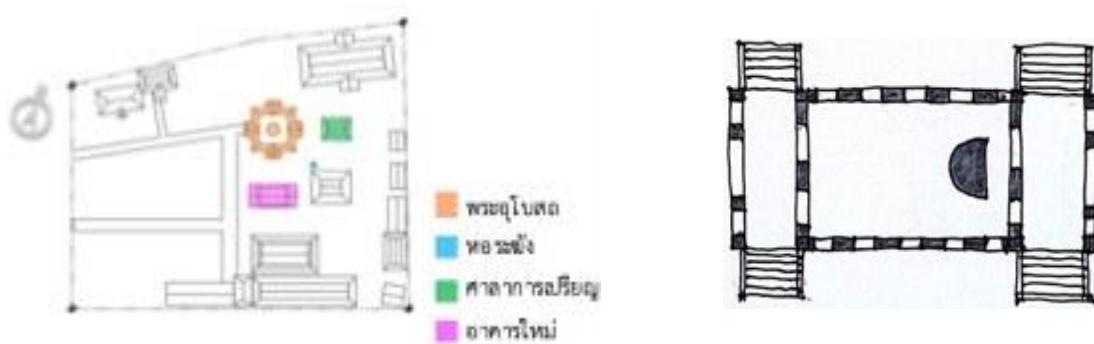
หันหน้าไปทางทิศตะวันตก แผนผังภายในเขตพุทธาวาสแบบพระราชนิยม หันหน้าเข้าหาเส้นทางสัญจรตามแนวแกนทิศตะวันออก-ตก อาคารที่สำคัญ ได้แก่ โบสถ์ และหอระฆัง

ภาพที่ 4.20: ผังบริเวณวัดและผังพระอุโบสถ
ที่มา: ผู้จัด (ณัฐนีกรรณ์ น้อยเสี้ยม, 2563)

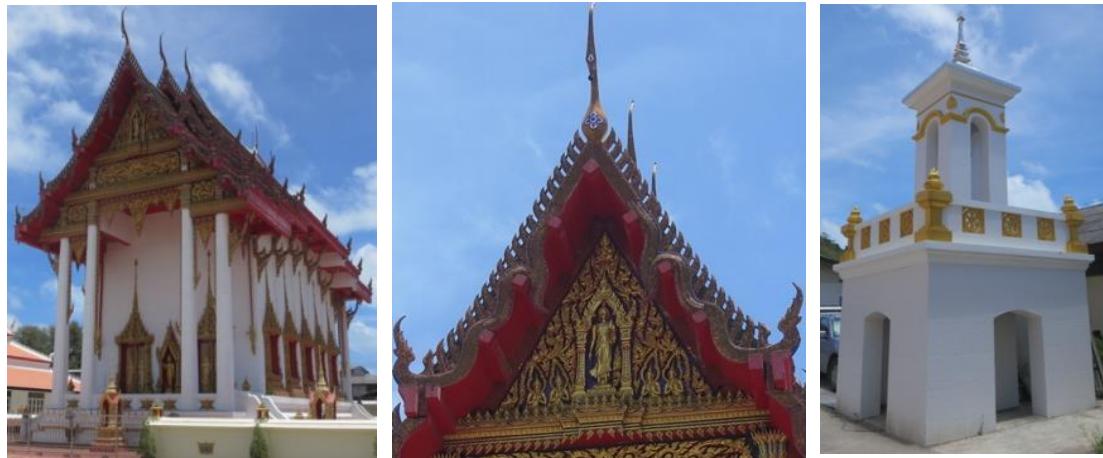
ชั้น เครื่องทรงหลังคาแบบไทยประเพณี โดยมีช่อฟ้า ใบระกา หางหงส์ เป็นองค์ประกอบ ลวดลายหน้าบันพระอุโบสถหน้าจั่วมีรูปปูนปั้นพุทธเจ้าปิดทองประดิษฐานบนฐานบัว

ภาพที่ 4.22: พระอุโบสถและหอระฆัง
ที่มา: ผู้วิจัย (ณัฐนีกรณ์ น้อยเสี้ยม, 2563)

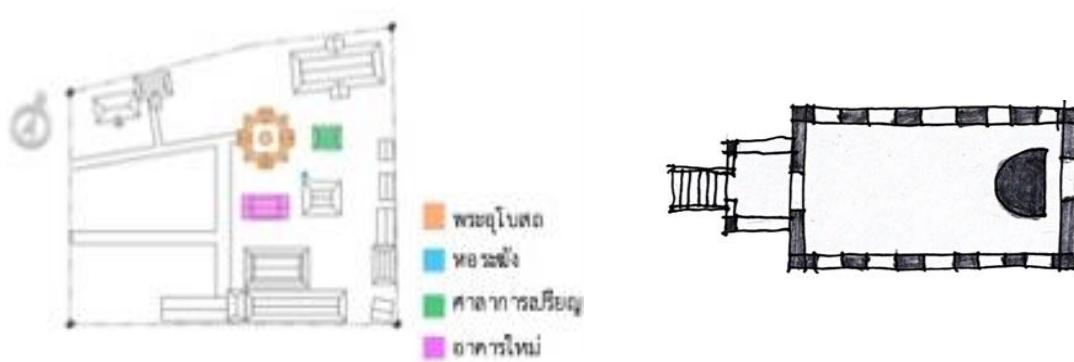
หันหน้าไปทางทิศตะวันตก แผนผังภายในเขตพุทธาวาสแบบพระราชนิยม หันหน้าเข้าหาเส้นทางสัญจรตามแนวแกนทิศตะวันออก-ตก อาคารที่สำคัญ ได้แก่ โบสถ์ วิหาร เจดีย์บรรจุพระบรมสารีริกธาตุ และหอระฆัง

ภาพที่ 4.23: ผังบริเวณวัดและผังพระอุโบสถ
ที่มา: ผู้วิจัย (ณัฐนีกรณ์ น้อยเสี้ยม, 2563)

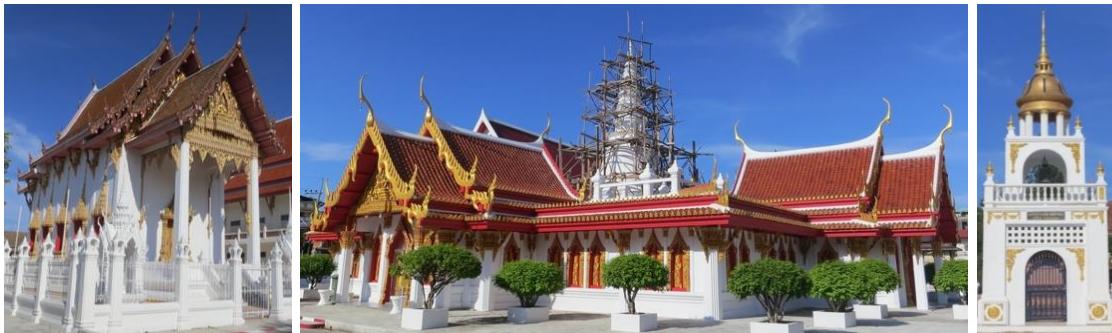
อิฐถือปูน มีช่องฟ้า ใบระกา ทางหงส์ หลังคาลด 3 ชั้น มีพาไลหน้าหลัง หน้าบันด้านหน้าบันเป็นลาย กนกายกปูนปั้นนูน แสง掠อยตัวรูปของพระพุทธรูป ซุ้มประตู และซุ้มหน้าต่างเป็นรูปพระมงกุฎ

ภาพที่ 4.24: พระอุโบสถ พระบรมราชานุเจดีย์ และหอระฆัง

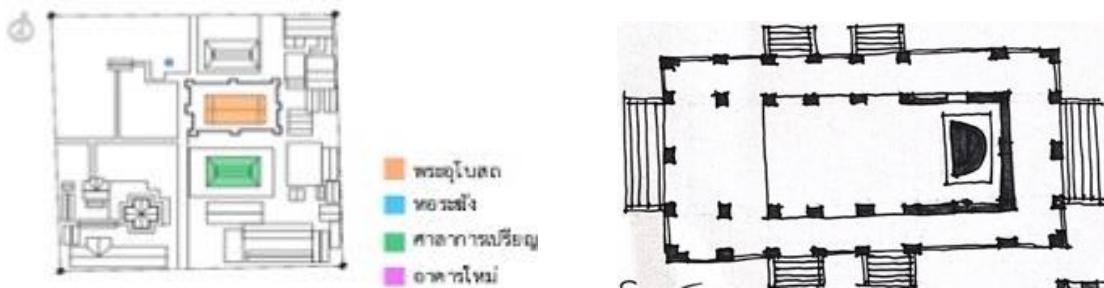
หันหน้าไปทางทิศตะวันตก แผ่นปั้นภายในเขตพุทธาวาสแบบพระราชนิยม หันหน้าเข้าหา เส้นทางสัญจรตามแนวแกนทิศตะวันออก-ตก อาคารที่สำคัญ ได้แก่ โบสถ์ วิหาร ศาลา lobesio และ หอระฆัง

ภาพที่ 4.25: ผังบริเวณวัดและผังพระอุโบสถ

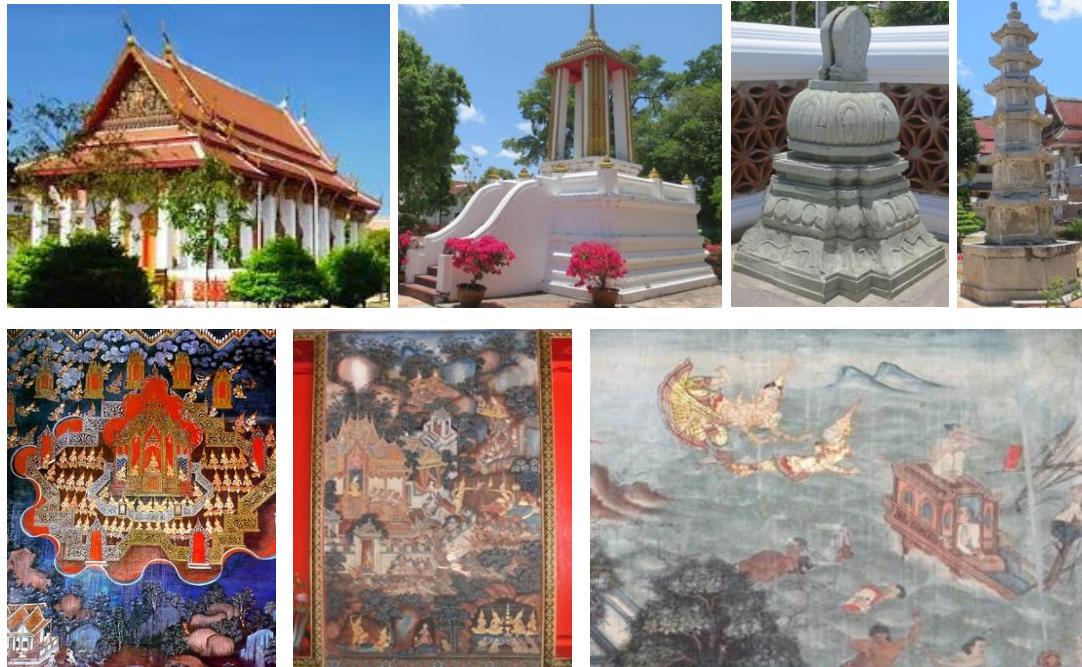
ภาพที่ 4.26: พระอุโบสถ หอระฆัง และภาพจิตรกรรมฝาผนังภายในพระอุโบสถ

พระอุโบสถได้ทำการสร้างขึ้นใหม่แทนพระอุโบสถหลังเดิม ซึ่งสร้างตามแบบของกรมศิลปากร เป็นพระอุโบสถทรงไทยภาคกลางประยุกต์ ประดิษฐานอยู่ในกำแพงแก้ว โครงสร้างพระอุโบสถก่อ อิฐถือปูน มีช่องฟ้า ใบระกา ทางหงส์ หลังคาลด 3 ชั้น มีพาไลหน้าหลัง หน้าบันด้านหน้าบันเป็นลาย กนกายกปูนปั้นนูน แสง掠อยตัวรูปของพระพุทธรูป ซุ้มประตู และซุ้มหน้าต่างเป็นรูปพระมงกุฎ ภาพ จิตกรรมฝาผนังวัดมัชณิมาวาส จังหวัดสงขลา เชื่ยนในสมัยรัชกาลที่ 4 เป็นเรื่องทศชาติชาดก พุทธ ประวัติและเทพชุมนุม

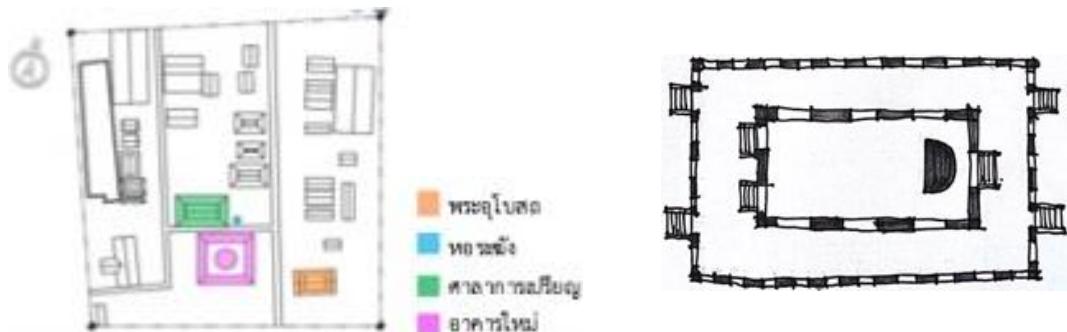
ภาพที่ 4.27: ผังบริเวณวัดและผังพระอุโบสถ

หันหน้าไปทางทิศตะวันออก พื้นที่วัดแบ่งเป็น 2 ส่วน คือ เขตสังฆาวاسที่ทำกำแพงล้อมรอบ และมีเขตสังฆาวาสโอบล้อมเขตพุทธาวาสทางด้านข้างและด้านหลัง แผนผังภายในเขตพุทธาวาสแบบพระราชนิยม หันหน้าเข้าหาเส้นทางสัญจรตามแนวแกนทิศตะวันออก-ตก อาคารที่สำคัญได้แก่ โบสถ์ ศาลาการเปรียญ และหอระฆัง

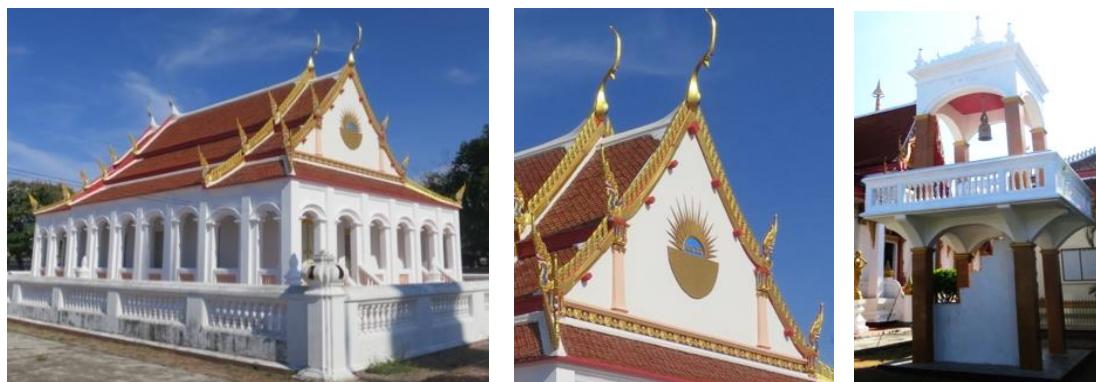
ภาพที่ 4.28: พระอุโบสถ และหอระฆัง
ที่มา: ผู้วิจัย (ณัฐนีกรรณ์ น้อยเสงี่ยม, 2563)

พระอุโบสถ ผังอาคารรูปแบบสี่เหลี่ยมผืนผ้า พื้นที่อาคารประกอบด้วยพื้นที่ส่วนที่เป็นมุขระเบียงด้านหน้าและด้านหลัง เชื่อมต่อกับส่วนแนวระเบียงด้านซ้ายและขวา เจาะช่องทางเข้า-ออกทางด้านสกัดด้านหน้า 2 ประตู และช่องหน้าต่างด้านยาวด้านละ 3 ช่อง ที่มุขระเบียงทำทางขึ้น-ลงด้านหน้า รูปทรงหลังคามีลักษณะซ้อนกัน 2 ชั้น เครื่องทรงหลังคาแบบพระราชนิยม รัชกาลที่ 3 ลดลายหน้าบันด้านหน้าพระอุโบสถหน้าจ่าวปูนปั้นพระอาทิตย์ฉายแสง ส่วนฐานปูนปั้นตัวเลข ปี พ.ศ. ที่สร้างพระอุโบสถ หลังคาประดับดับตกแต่งหลังคาด้วยช่อฟ้า ใบระกา หางหงส์

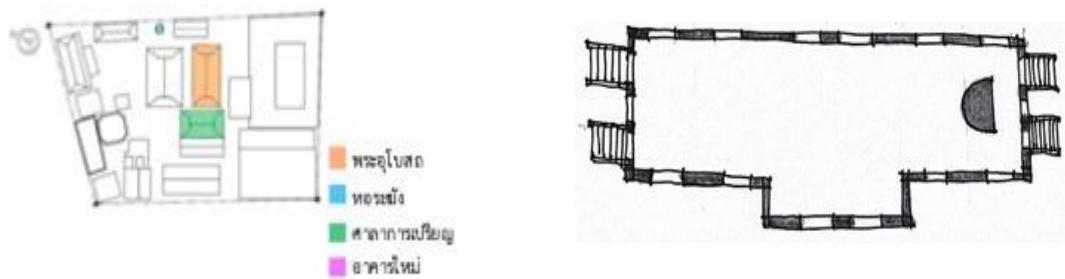
ภาพที่ 4.29: ผังบริเวณวัดและผังพระอุโบสถ
ที่มา: ผู้วิจัย (ณัฐนีกรรณ์ น้อยเสงี่ยม, 2563)

หันหน้าไปทางทิศตะวันออก พื้นที่วัดแบ่งเป็น 2 ส่วน คือ เขตสังฆาวاسที่ทำการพัฒนาและล้อมรอบ และมีเขตสังฆาวัสโดยล้อมเขตพุทธาวาสทางด้านข้างและด้านหลัง แผนผังภายใต้เขตพุทธาวัสแบบพระราชนิยม หันหน้าเข้าหาเส้นทางสัญจรตามแนวแกนทิศตะวันออก-ตก อาคารที่สำคัญได้แก่ โบสถ์ ศาลาการเปรียญ และหอระฆัง

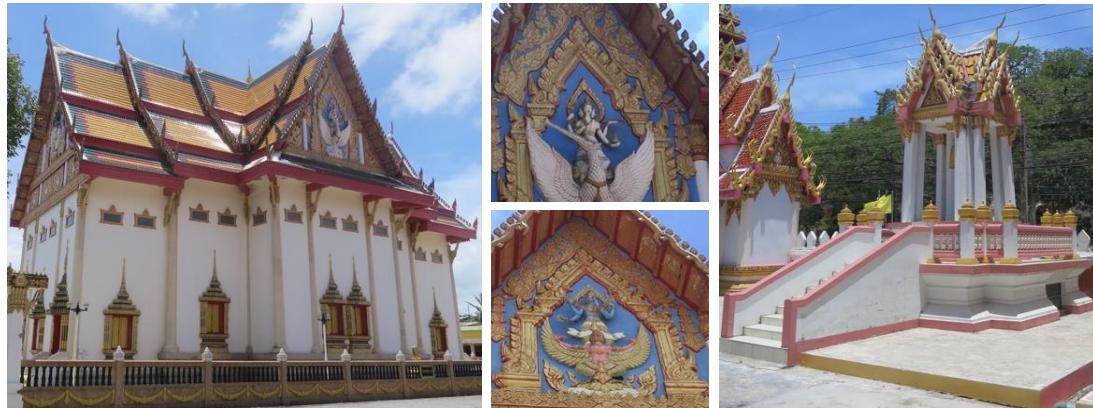
ภาพที่ 4.30: พระอุโบสถ และหอระฆัง
ที่มา: ผู้วิจัย (ณัฐนีกรรณ์ น้อยเสงี่ยม, 2563)

พระอุโบสถ ผังอาคารรูปแบบสี่เหลี่ยมผืนผ้า พื้นที่อาคารประกอบด้วยพื้นที่ส่วนที่เป็นมุขยื่น ตรงกลาง เจาะช่องทางเข้า-ออก ทางด้านลักษณะด้านหน้า 2 ประตู และช่องหน้าต่างด้านยาว 6 ช่อง ด้านผนังมุขยื่น เจาะช่องหน้าต่างผนังละ 2 ช่อง รูปทรงหลังคามีลักษณะซ้อนกัน 2 ชั้น ลดลายหน้าบันด้านหน้าพระอุโบสถหน้าจ่าวปูนปั้นพระอินทร์ทรงช้างเอราวัณ หน้าบันมุขด้านข้างปูนปั้นรูปพระวิรุฬหงส์ หลังคาประดับตกแต่งหลังคาด้วยช่อฟ้า ใบระกา หางแหง ตามแบบไทยประเพณี

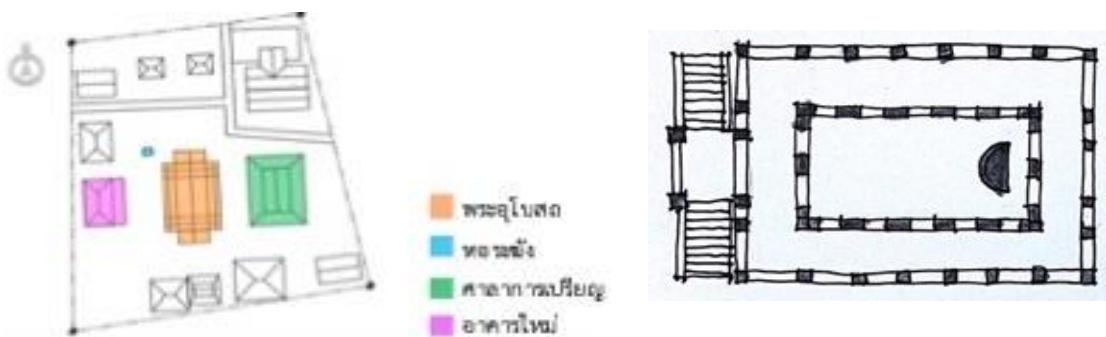
ภาพที่ 4.31: ผังบริเวณรัศดและผังพระอุโบสถ
ที่มา: ผู้วิจัย (ณัฐนีกรรณ์ น้อยเสงี่ยม, 2563)

หันหน้าไปทางทิศตะวันตก แผนผังภายในเขตพุทธาวาสแบบพระราชนิยม หันหน้าเข้าหาเส้นทางสัญจรตามแนวแกนทิศตะวันออก-ตก อาคารที่สำคัญ ได้แก่ โบสถ์ และหอระฆัง

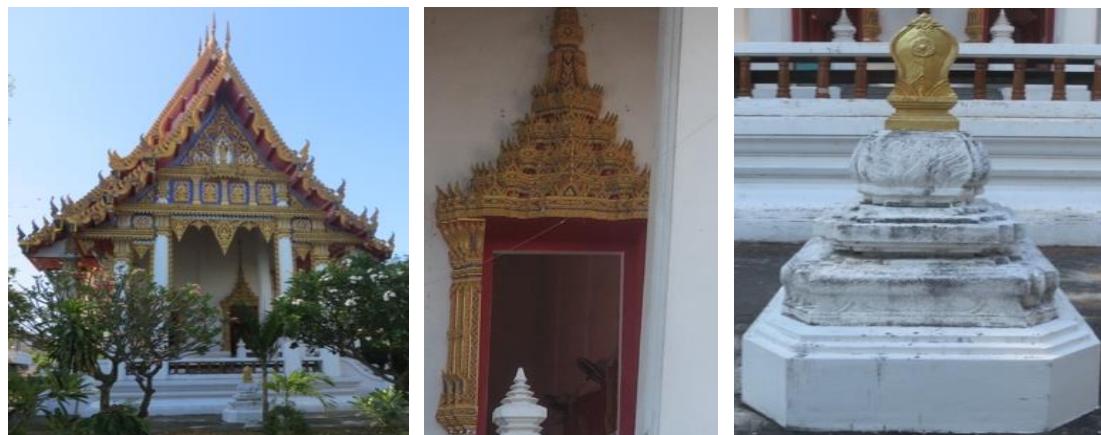
ภาพที่ 4.32: พระอุโบสถ และใบเสมา
ที่มา: ผู้วิจัย (ณัฐนีกรณ์ น้อยเสงี่ยม, 2563)

พระอุโบสถ ผังอาคารรูปแบบสี่เหลี่ยมผืนผ้า พื้นที่อาคารประกอบด้วยพื้นที่ส่วนที่เป็นมุขระเบียงด้านหน้าและด้านหลัง เจาะช่องทางเข้า-ออก ทางด้านตกด้านหน้า 2 ประตู และช่องหน้าต่างด้านยาวด้านละ 5 ช่อง ที่มุขระเบียงทำทางขึ้น-ลงด้านข้าง รูปทรงหลังคามีลักษณะซ้อนกัน 2 ชั้น เครื่องทรงหลังคางบแบบไทยประเพณี โดยมีช่อฟ้า ใบระกา หางหงส์ เป็นองค์ประกอบ ลาดลายหน้าบันพระอุโบสถหน้าจั่วมีรูปปูนปั้นพุทธเจ้าปิดทองประดิษฐานบนฐานบัว

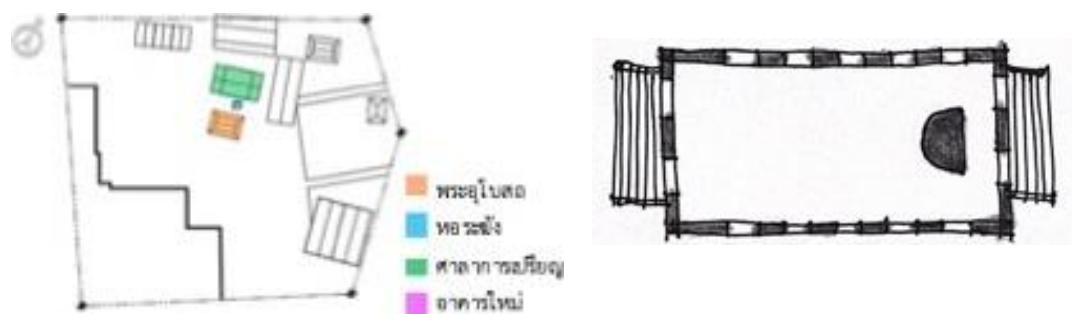
ภาพที่ 4.33: ผังบริเวณวัดและผังพระอุโบสถ
ที่มา: ผู้วิจัย (ณัฐนีกรณ์ น้อยเสงี่ยม, 2563)

หันหน้าไปทางทิศตะวันออก แผนผังภายในเขตพุทธาวาสแบบพระราชนิยม หันหน้าเข้าหาเส้นทางสัญจรตามแนวแกนทิศตะวันออก-ตก อาคารที่สำคัญ ได้แก่ โบสถ์ และหอระฆัง

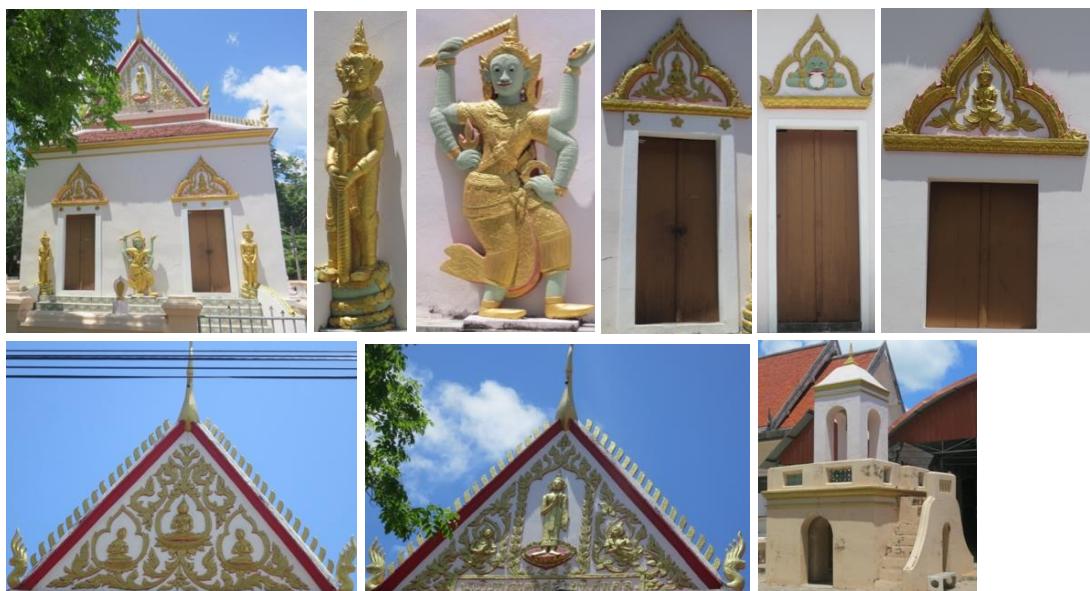
ภาพที่ 4.34: พระอุโบสถ และหอระฆัง
ที่มา: ผู้วิจัย (ณัฐนีกรรณ์ น้อยเสงี่ยม, 2563)

พระอุโบสถ ผังอาคารรูปแบบสี่เหลี่ยมผืนผ้า เจาะช่องทางเข้า-ออก ทางด้านหลังด้านหน้า 2 ประตู และช่องหน้าต่างด้านยาวด้านละ 5 ช่อง ทางขึ้นด้านหน้าประดับด้วยปูนปั้นทวารบาล 2 ตัว ด้านซ้าย-ขวา ตรงกลางผนังด้านหน้าประดับด้วยปูนปั้นรูปยักษ์ผู้หญิง ประตูทางเข้าพระอุโบสถ ด้านหน้า ประดับด้วยปูนปั้นรูปเทพพนมภัยในชุม ประตูด้านหลังประดับด้วยปูนปั้นรูปราหูอมจันทร์ภัยในชุม

รูปทรงหลังคามีลักษณะซ้อนกัน 2 ชั้น เครื่องทรงหลังคาแบบไทยประเพณี โดยมีช่อฟ้า ใบระกา ทางหลัง เป็นองค์ประกอบ ลวดลายหน้าบันพระอุโบสถหน้าบันด้านหน้ามีปูนปั้นพระพุทธเจ้า ประทับยืนบนดอกบัว ด้านหลังปูนปั้นหน้าบันรูปครุฑย์คานาค

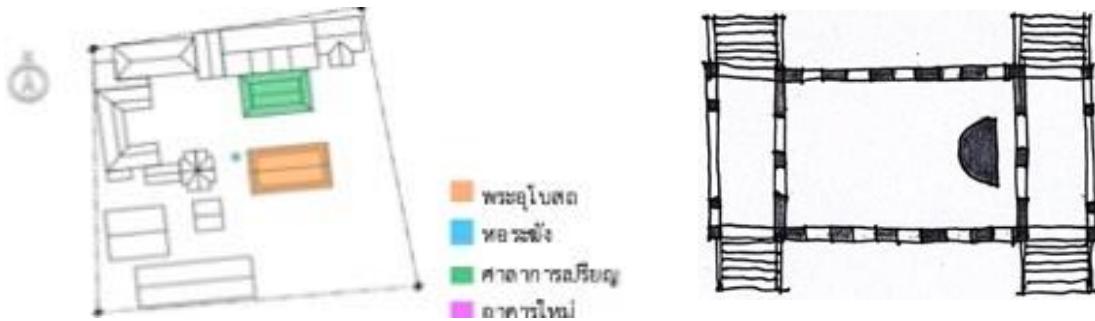
ภาพที่ 4.35: ผังบริเวณวัดและผังพระอุโบสถ

หันหน้าไปทางทิศตะวันตก แผนผังภายใต้เขตพุทธาวاسแบบพระราชนิยม หันหน้าเข้าหาเลี้นทางสัญจรตามแนวแกนทิศตะวันออก-ตก อาคารที่สำคัญ ได้แก่ โบสถ์ และหอระฆัง

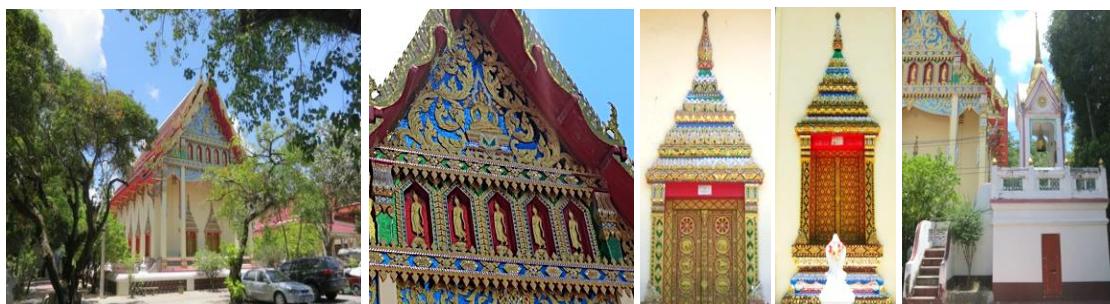
ภาพที่ 4.36: พระอุโบสถ และหอระฆัง

พระอุโบสถสร้างตามแบบของกรรมศิลปอากร เป็นพระอุโบสถทรงไทยภาคกลางประยุกต์ ประดิษฐานอยู่ในกำแพงแก้ว โครงสร้างพระอุโบสถก่ออิฐถือปูน มีช่อฟ้า ใบระกา ทางหนงส์ หลังคาลด 3 ชั้น มีพาไลหน้าหลัง หน้าบันด้านหน้าปั้นเป็นลายกนก ปูนปั้นมูนแสงลอยตัวรูปของพระพุทธรูป ชั้ม ประดิษฐานหน้าต่างเป็นรูปพระมงกุฎ

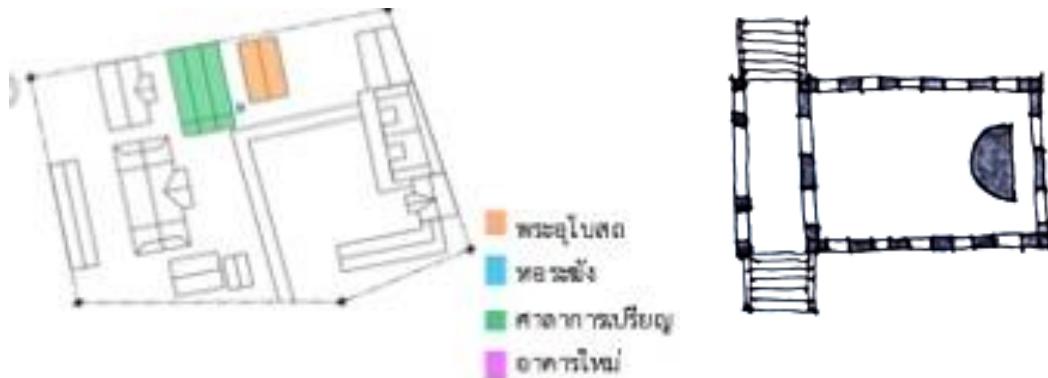
ภาพที่ 4.37: ผังบริเวณวัดและผังพระอุโบสถ

หันหน้าไปทางทิศตะวันตก แผนผังภายในเขตพุทธawaสแบบพระราชนิยม หันหน้าเข้าหา เส้นทางสัญจรตามแนวแกนทิศตะวันออก-ตก อาคารที่สำคัญ ได้แก่ โบสถ์ และหอระฆัง

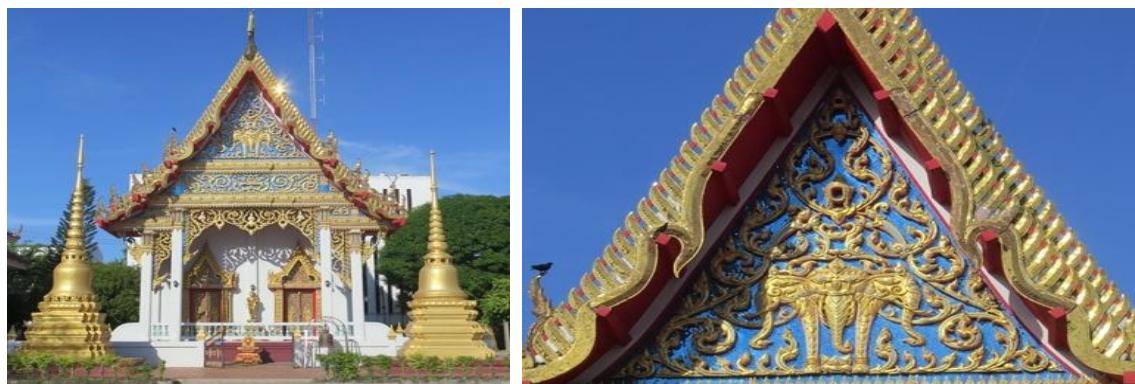
ภาพที่ 4.38: พระอุโบสถ และหอระฆัง

พระอุโบสถสร้างตามแบบของกรมศิลปากร เป็นพระอุโบสถทรงไทยภาคกลางประยุกต์ ประดิษฐานอยู่ในกำแพงแก้ว โครงสร้างพระอุโบสถก่ออิฐถือปูน มีช่อฟ้า ใบระกา ทางหนงส หลังคากลด 3 ชั้น มีพาไลหน้าหลัง หน้าบันด้านหน้าบันเป็นลายกนก ปูนปั้นนูนแสง掠อยตัวรูปของพระพุทธอรูป ชั้มประตุ และชั้มหน้าต่างเป็นรูปพระมหาภูมิ

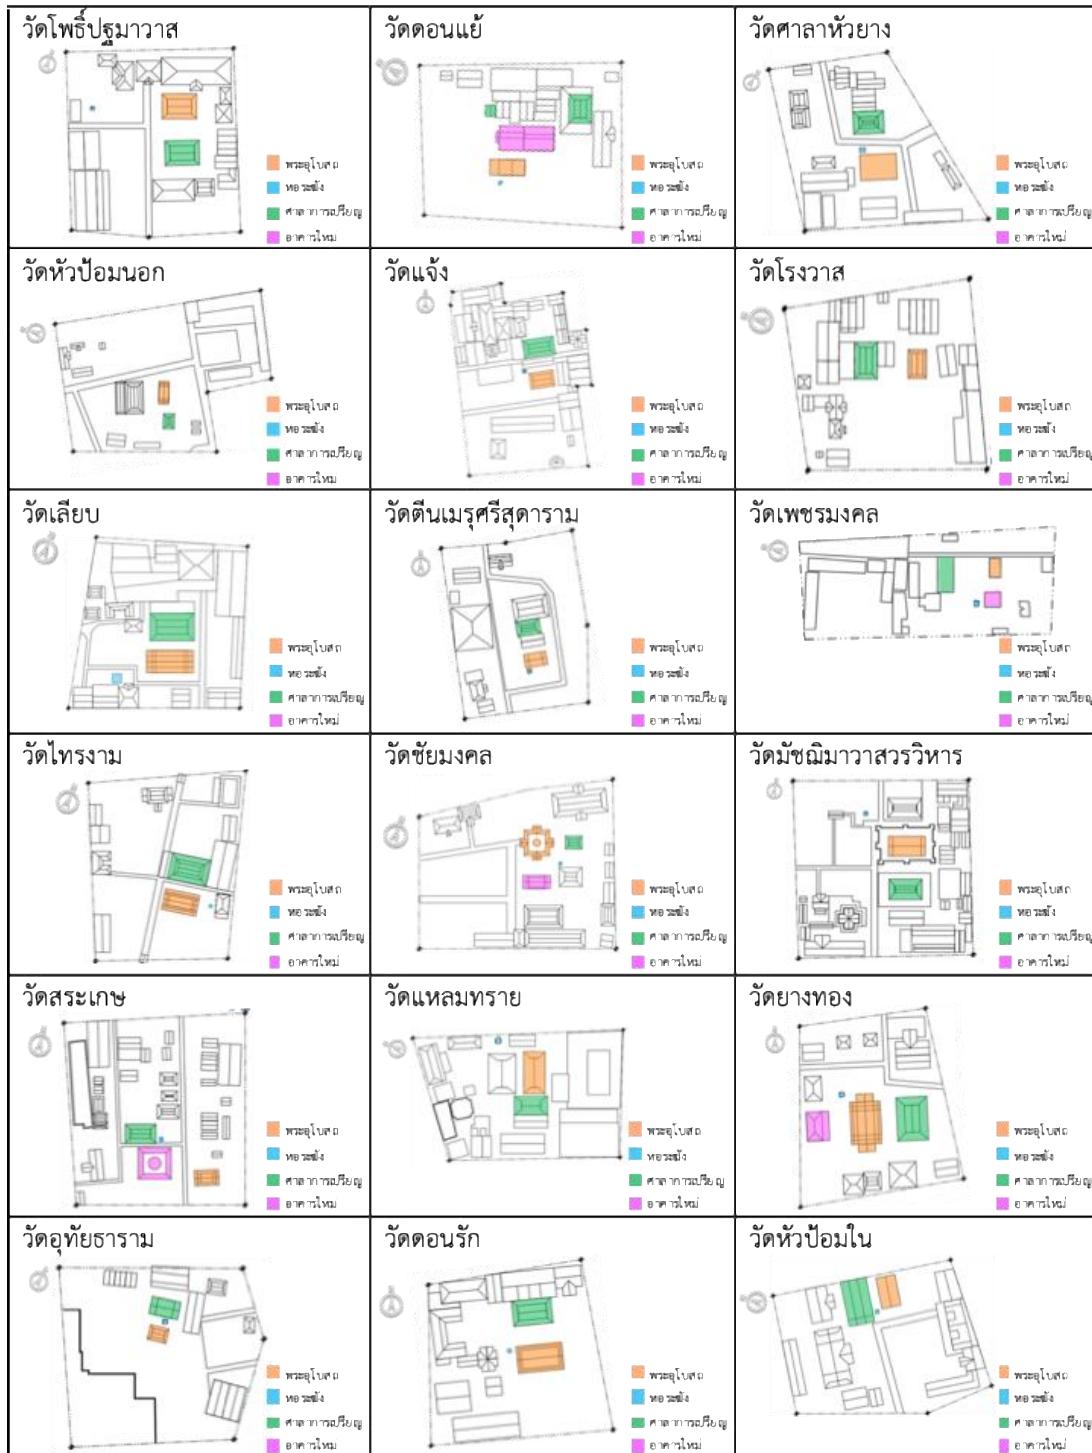
ภาพที่ 4.41: ผังบริเวณเขตพุทธาราวาส
ที่มา: ผู้จัด (ณัฐนีกรรณ น้อยเสี้ยม, 2563)

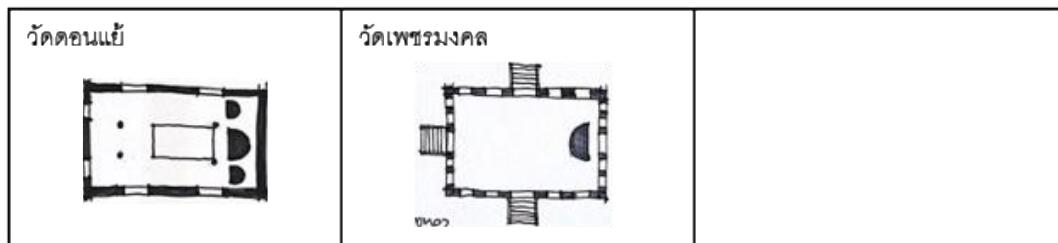
ภาพที่ 4.42: ตำแหน่งที่ตั้งวัด

1) แบบไม่มีระเบียง

ผังอาคารที่บ้านไม่มีระเบียง อาคารมีขนาดเล็กรองรับผู้เข้ามาใช้พื้นที่จำนวนไม่มาก

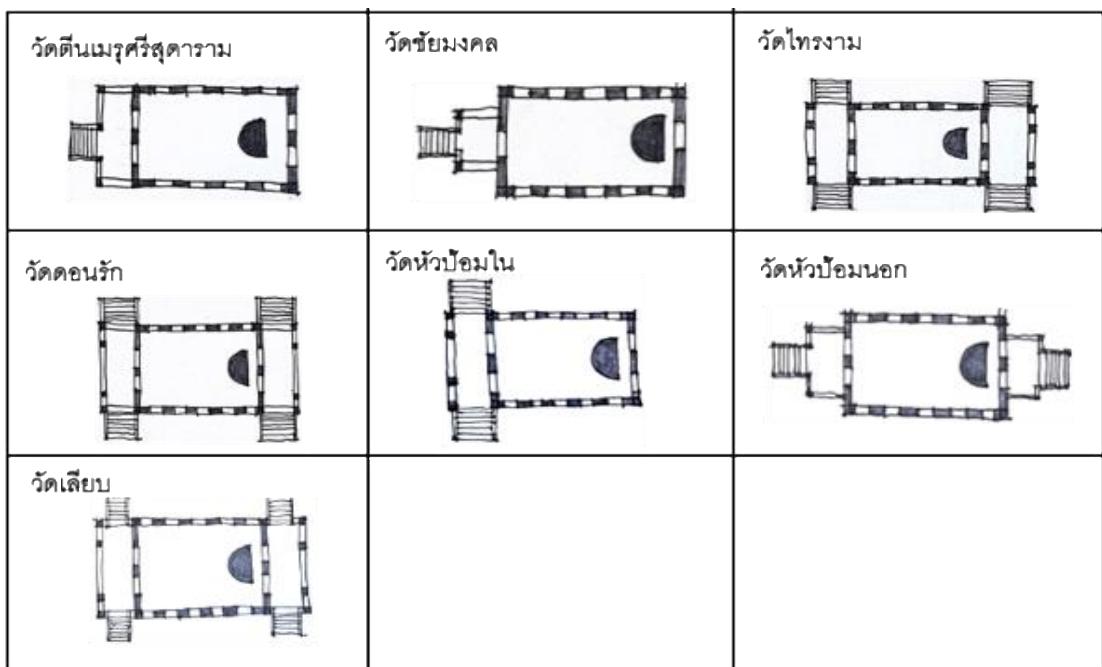
ภาพที่ 4.43: ตำแหน่งที่ตั้งวัด

2) แบบมีระเบียงด้านหน้า-หลัง

ผังอาคารที่บ้านมีระเบียงรองรับผู้มาใช้พื้นที่ทางด้านหน้า-ด้านหลัง อาคารมีขนาดใหญ่รองรับผู้เข้ามาใช้พื้นที่จำนวนมากกว่าผังพื้นรูปแบบที่ 1

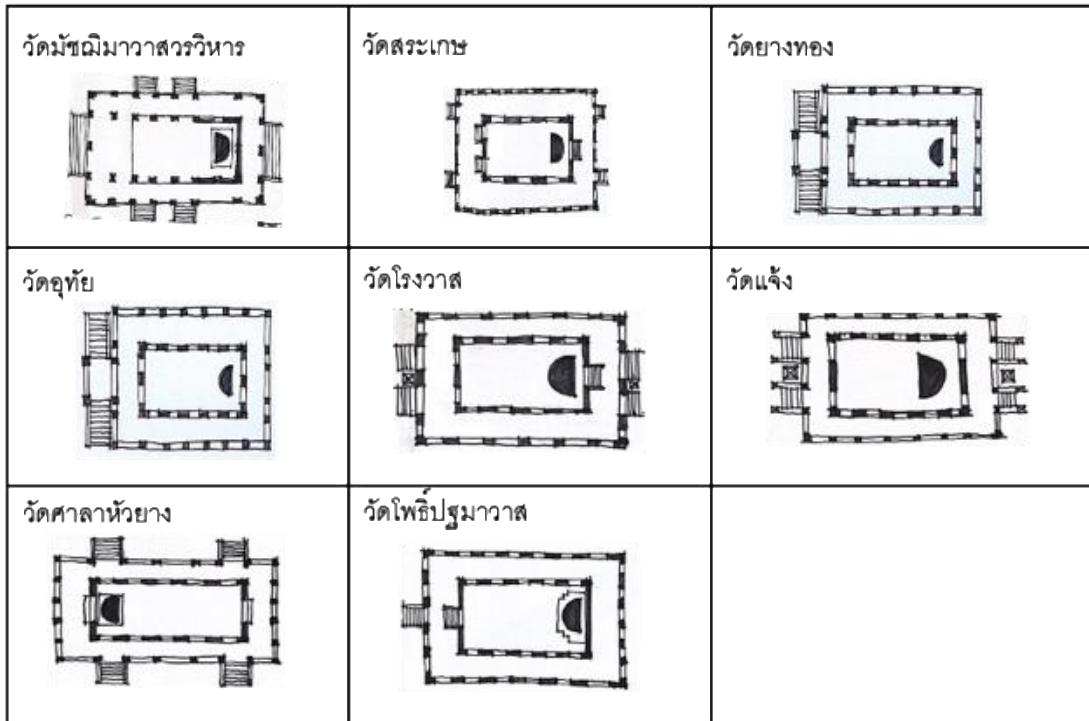
ภาพที่ 4.44: ตำแหน่งที่ตั้งวัด
ที่มา: ผู้วิจัย (ณัฐนีกรณ์ น้อยเสี้ยม, 2563)

3) แบบมีระเบียงโดยรอบ

อาคารแบบมีเสาระเบียงล้อมรอบตัวห้องภายในโดยมีแนวครีบผนังโค้งรับหลังคา
เห็นอฉลุย ขนาดพื้นที่อาคารมีทั้งใกล้เคียงกับผังรูปแบบที่ 1 และ 2

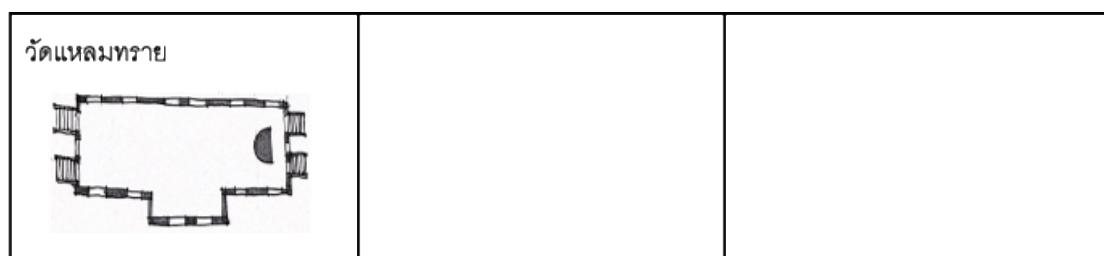
ภาพที่ 4.45: ตำแหน่งที่ตั้งวัด
ที่มา: ผู้วิจัย (ณัฐนีกรณ์ น้อยเสี้ยม, 2563)

4) แบบตรีมุขไม่มีระเบียง

ผังอาคารทึบไม่มีระเบียง อาคารมีขนาดใหญ่รองรับผู้เข้ามาใช้พื้นที่จำนวนมาก ผัง
พื้นอาคารมีมุขยื่นเพียงด้านข้างด้านเดียว

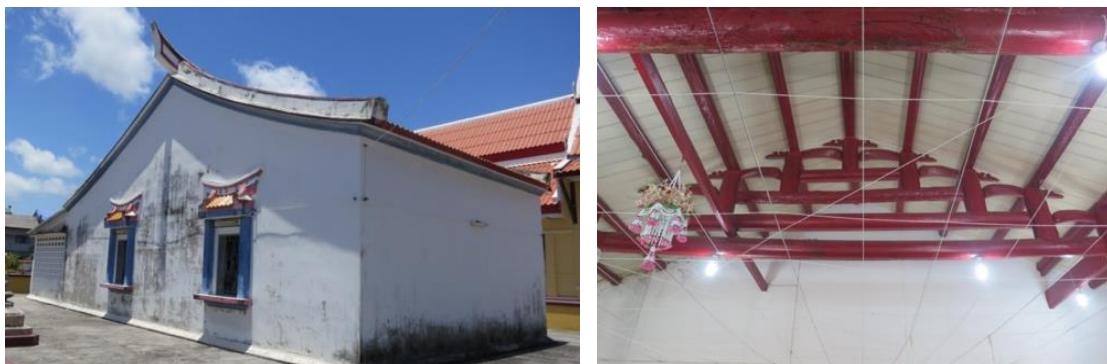
ภาพที่ 4.46: ตำแหน่งที่ตั้งวัด

1) แบบจีน

พระอุโบสถขนาดเล็ก ผนังทึบพระอุโบสถวัดดอนเยี้ยเพียงวัดเดียวมีลักษณะพิเศษที่แตกต่างกว่าพระอุโบสถวัดอื่น ๆ ในเขตเทศบาลนครสงขลา คือ ปลายของสันหลังคาทั้งสองก้านโค้งขึ้นคล้ายหัวเรือสำเภาหากแต่โครงสร้างหลังคาภายในมีลักษณะเหมือนโครงสร้างหลังคาสถาปัตยกรรมไทย

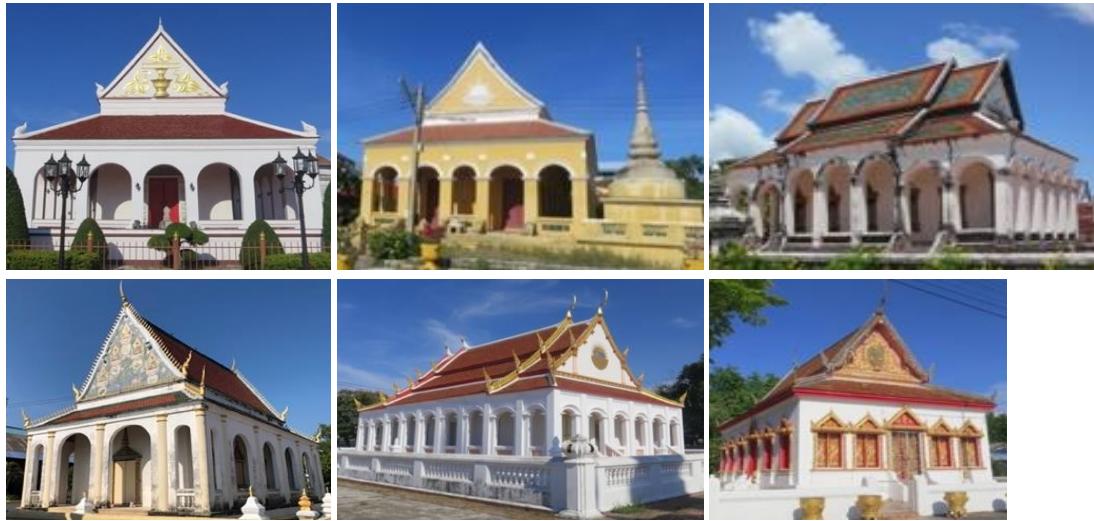
ภาพที่ 4.47: ตำแหน่งที่ตั้งวัด
ที่มา: ผู้วิจัย (ณัฐนีกรรณ์ น้อยเสียงยม, 2563)

2) แบบพระราชนิยม

อาคารที่มีขนาดเล็ก หน้าบันก่ออิฐถือปูน มีครีบก่ออิฐถือปูนรับหน้าบัน หลังคามีเมี้ยช่อฟ้า ใบระกา ทางหลัง ไขราหน้าจั่ว ลวดลายหน้าบันปูนปั้นเล่าเรื่องราวพุทธประวัติ ลายพันธุ์ พฤกษา บางวัดหน้าบันก่ออิฐฉาบปูนเรียบเพียงอย่างเดียว มีเพียง วัดโรงวาส วัดเพชรมงคล วัดสาระเกษ วัดชัยมงคล ที่มีสถาปัตยกรรมรูปแบบพระราชนิยม หากแต่องค์ประกอบหลังคามีเมี้ยช่อฟ้า ใบระกา ทางหลัง หรือสถาปัตยกรรมแบบไทยประเพณี

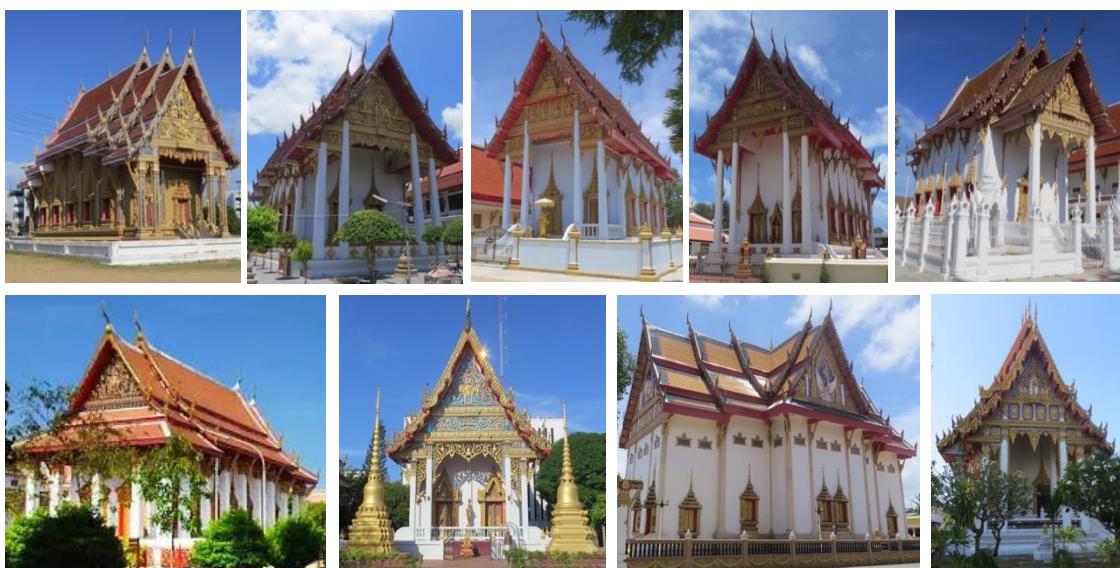
ภาพที่ 4.48: ตำแหน่งที่ตั้งวัด
ที่มา: ผู้วิจัย (ณัฐนีกรรณ์ น้อยเสียงยม, 2563)

3) แบบไทยประเพณี

อาคารที่มีขนาดใหญ่ รูปแบบสถาปัตยกรรมแบบไทยประเพณีที่พับเห็นหัวไปในปัจจุบัน ยกเว้นพระอุโบสถวัดมชลินามาสที่มีการก่อสร้างในสมัยรัชกาลที่ 4 จึงมีสถาปัตยกรรมที่ได้รับอิทธิพลด้านรูปแบบจากส่วนกลาง หน้าบันก่ออิฐถือปูน มีครึ่งก่ออิฐถือปูนรับหน้าหันก หลังคามีมีช่องฟ้า ใบระกา ทางหนงส์ ไขราหน้าจั่ว ลดลายหน้าบันปูนปั้นเล่าเรื่องราพุทธประวัติ ลายพันธุ์ พฤกษา และลวดลายคติสัญลักษณ์
